## **Выводы по результату осмотра.**

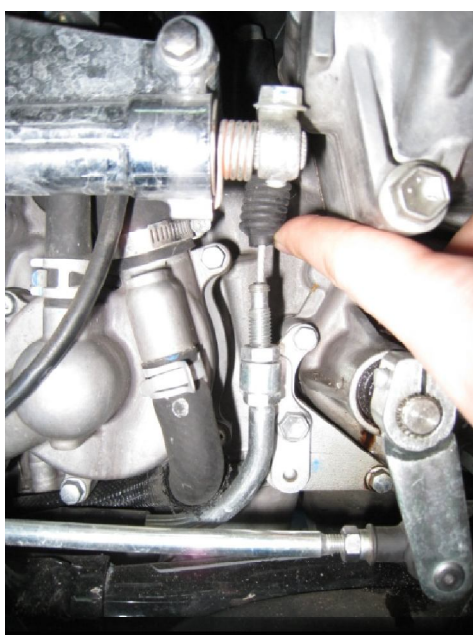
**Фото 5**

Место регулировки свободного перемещения троса сцепления выполнено в виде трубки, зафиксированной двумя гайками относительно кронштейна на корпусе агрегата. Трос выходит к тяге привода сцепления со смещением оси троса от оси трубки фото 5. При выжиме сцепления трубка имеет перемещение с кронштейном. Произвести замер относительного перемещения тяги привода сцепления по отношению к рычагу управления сцеплением не представляется возможным. Дополнительное сопротивление в рубашке троса может вызвать не информативное управление сцеплением при его включении. Тяга привода сцепления установлена по меткам фото 6.

По фото 5 рядом с трубкой троса сцепления размещена тяга управления механической коробкой. Тяга привода рычага переключения передач не повреждена. Сальник, уплотняющий ось привода переключения передач имеет следы подтекания масла. Картер двигателя, сцепления и механической трансмиссии объединен в один с общей системой смазки и смазочного материала (масла). Произведен замер уровня масла в картере при помощи щупа. Было произведено множество замеров из-за их противоречивости. Результатом замера

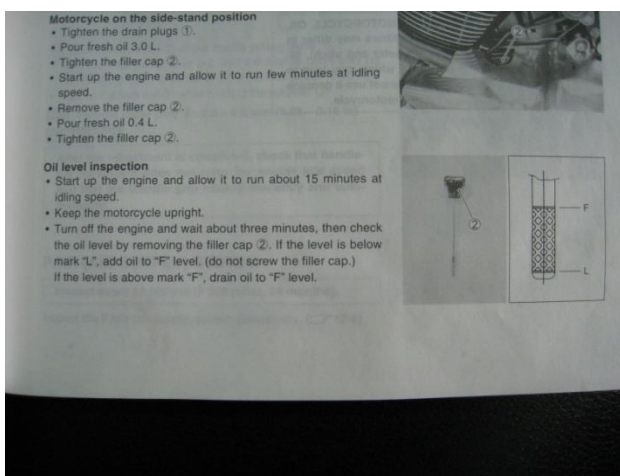
Фото 7

уровня масла в соответствии с англоязычной технической документацией производителя фото 7 выявил уровень масла фото 8 между значением максимума и минимума по щупу, ближе к минимуму.

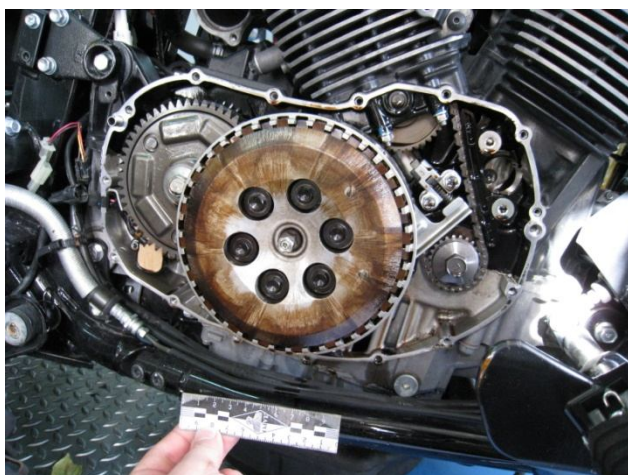
Фото 9

Следующим этапом осмотра мотоцикла стало снятие сцепления из картера и оценка его состояния. Общий вид сцепления в картере и его корпуса после снятия дисков сцепления представлены на фото 9 и 10.

Корпусные детали сцепления имеют следы термического повреждения. В полости корпуса сцепления присутствуют масляные отложения с продуктами износа. На внутренней части корпусов сцепления пазы для установки дисков не имеют следов повреждения и выработки. Привод нажимного диска сцепления исправен, механические повреждения отсутствуют. На данном мотоцикле проводилась замена сцепления по заказ-наряду №\*\*\*\*\* от \*\*\*\*\*.2008 при пробеге 11178. После осмотра пакета дисков сцепления фото 11 и нажимного диска фото 12 установлено не соответствие характера повреждения поверхности нажимного диска к повреждению фрикционной накладки, которая с ним контактирует. Рабочая поверхность нажимного диска имеет характер абразивного изнашивания фото 13, которое возможно в результате контакта с разрушенным диском сцепления без фрикционного материала.

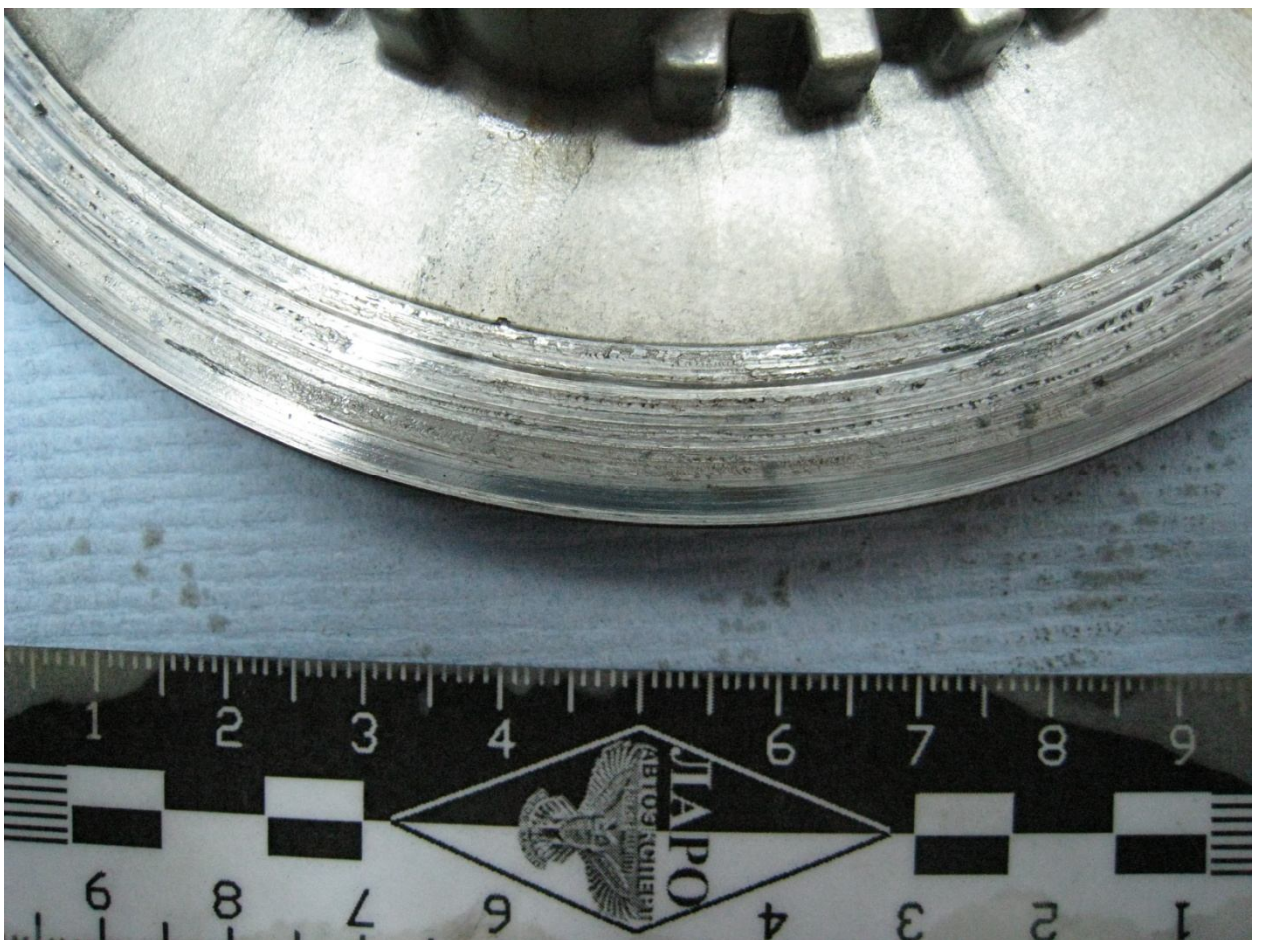
**Фото 13**

- 5) Установить хронологию и условия событий, которые определили наличие осмотренного нажимного диска с выявленным повреждением рабочей поверхности в сцеплении мотоцикла, не представляется возможным. Можно лишь утверждать, что данный нажимной диск работал с другим диском сцепления, в отличие от того, который был осмотрен специалистом.
