МОСКОВСКИЙ АВТОМОБИЛЬНО-ДОРОЖНЫЙ ИНСТИТУТ
(ГОСУДАРСТВЕННЫЙ ТЕХНИЧЕСКИЙ УНИВЕРСИТЕТ)
ЛАБОРАТОРИЯ ПО АНАЛИЗУ РАЗРУШЕНИЙ И ОТКАЗОВ
ДЕТАЛЕЙ МАШИН И МЕХАНИЗМОВ В ТРАНСПОРТНО-
ДОРОЖНОМ КОМПЛЕКСЕ (ЛАРО-МАДИ)

ЗАКЛЮЧЕНИЕ СПЕЦИАЛИСТА

о причине возникновения недостатков автомобиля BMW-***** VIN

Дата составления *****2010г.

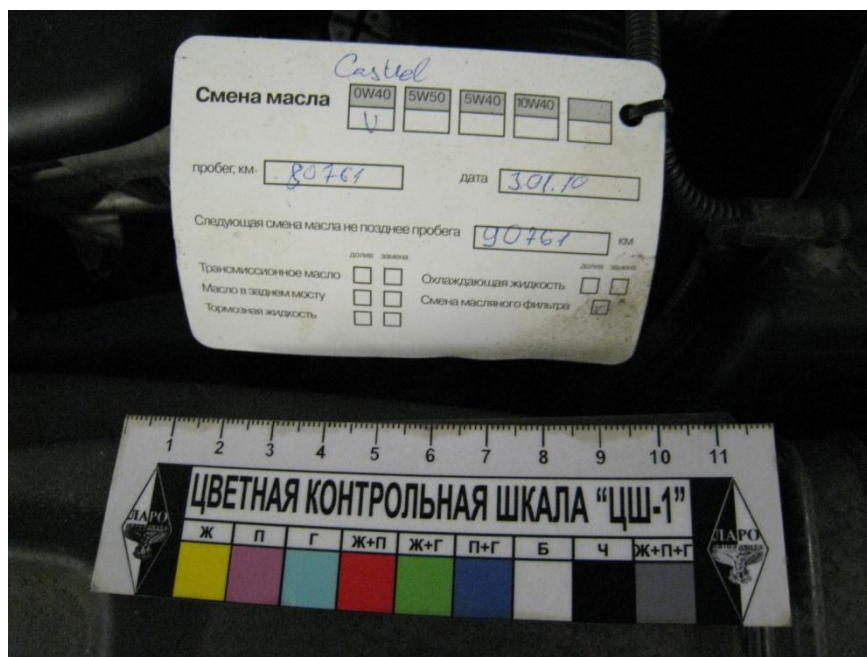
Фото 5

Автомобиль полностью идентифицирован. Пробег автомобиля составляет 83540 км. Для осмотра автомобиль установлен на подъемник. Снята защита двигателя. В подкапотном пространстве присутствует информация (табличка) о прохождении технического обслуживания (фото 5).

На пробеге 80761 км на автомобиле проводили замену моторного масла. Проводилась ли полная диагностика систем и узлов автомобиля установить по данной табличке не возможно.

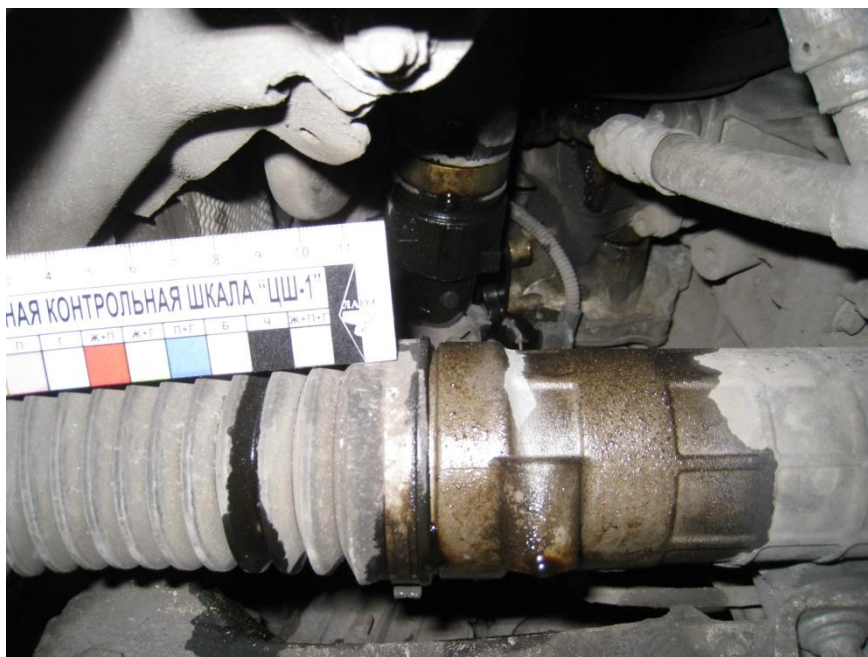
Фото 6

На поверхности колес, элементах рулевого механизма отсутствуют следы механического повреждения. Рулевое колесо автомобиля, установленного на поверхность пола, вращается без закусывания и чрезмерного усилия. При запуске автомобиля усилие на рулевом колесе уменьшается. Проверка рулевого привода выявила присутствие люфтов во внутренних шарнирах тяг рулевого привода. На корпусе рулевого привода присутствуют следы подтекания масла (фото 6).

На поверхности корпуса рулевого привода рядом с пыльником по цвету и запаху присутствует жидкость из бачка гидроусилителя руля (далее ГУР). Бачок ГУР не имеет повреждений, расположен справа впереди по ходу движения автомобиля в моторном отсеке. Проверка уровня показала наличие масла в допустимых пределах (фото 7), при этом со слов владельца уже ни один раз проводился долив жидкости в ГУР.

- тяги рулевой рейки из-за наличия люфтов в шарнирах

В соответствии с информацией производителя необходимо произвести замену насоса ГУРа и замену рулевых тяг привода рулевого механизма. Элементы рулевого управления, такие как насос ГУР(а) и рулевые тяги рулевой рейки имеют недостатки. Данные недостатки рулевого механизма могут повлиять на безопасную эксплуатацию автомобиля. Нарушен ГОСТ Р 51709-2001.

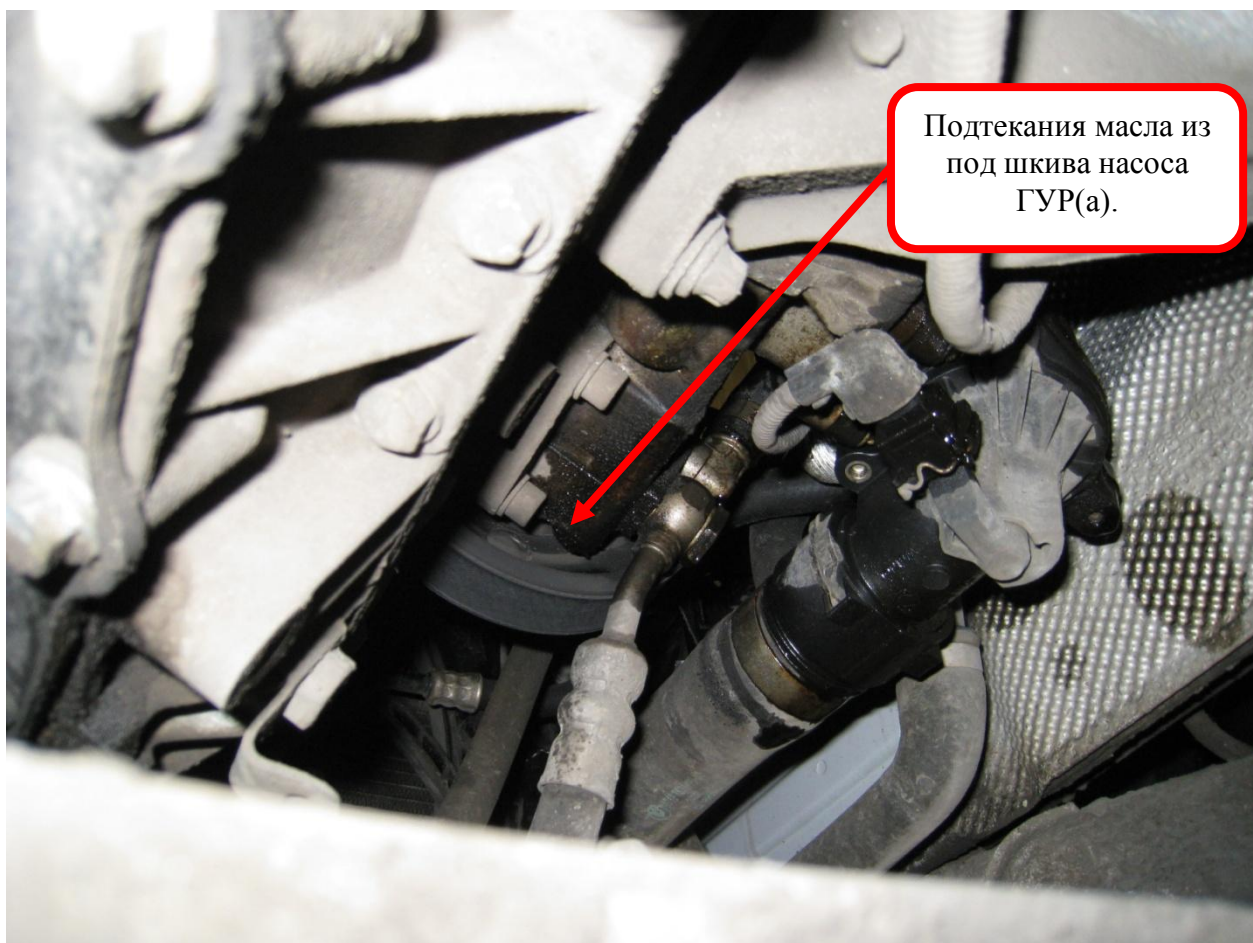
Фото 8

Осмотр гидропривода системы гидроусилителя руля выявил обильное подтекания с каплепадением в районе шкива привода насоса ГУР(а) (фото 8).

- насоса ГУР из-за подтекания масла с каплепадением из-под приводного шкива;

В соответствии с технической документацией производителя автомобиля BMW-***** VIN ***** данные недостатки возможно устранить путем замены. Неустраняемых недостатков не выявлено.

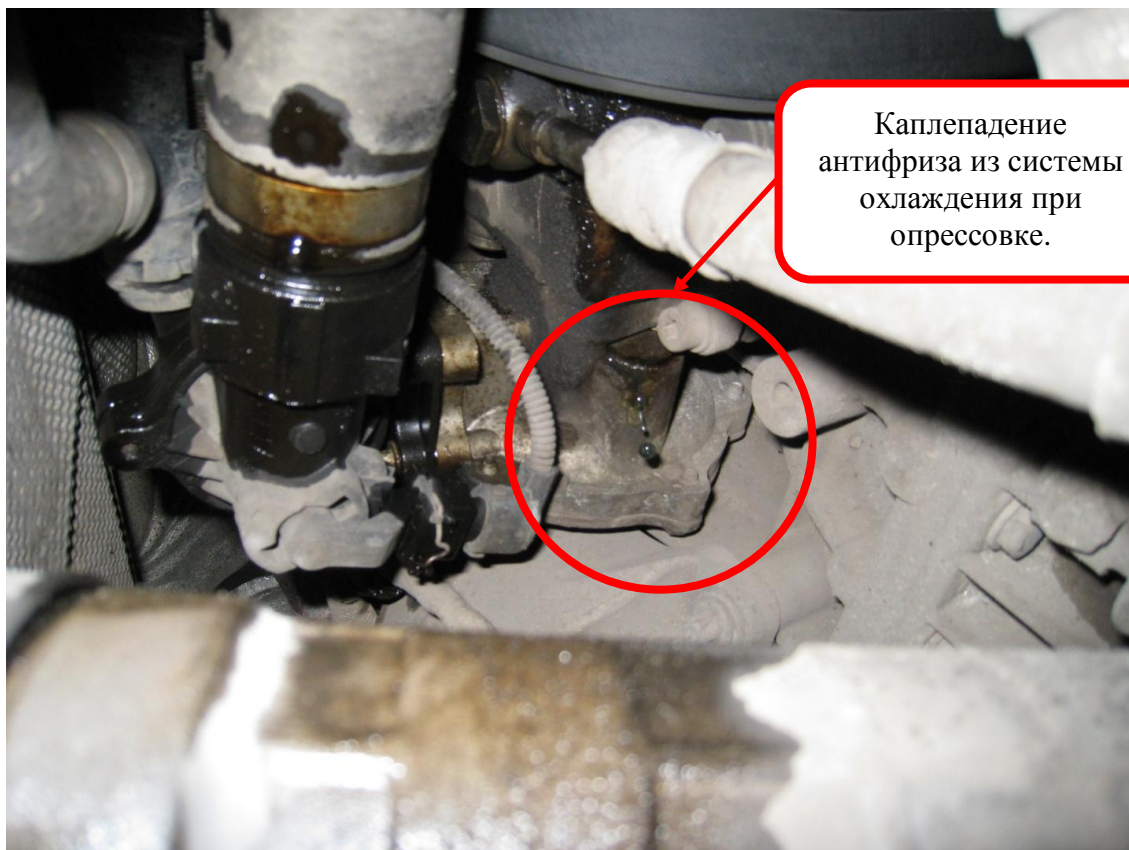
Фото 9

После опрессовки системы охлаждения давление должно удерживаться системой некоторое время. Если в контуре системы присутствует место течи, то давление будет падать, а место будет локализовано по признакам течи антифриза. В процессе проверки установлено, что система не держит давление, место течи антифриза локализовано – стык между насосом охлаждающей жидкости (помпа) и подводным патрубком (соединительная деталь) (фото 9). Конструкция двигателя выполнена таким образом, что насос системы охлаждения выполнен совместно с корпусом насоса ГУРа. В связи с обильными подтеканиями масла из системы ГУРа установить необходимость замены насоса системы охлаждения возможно лишь при проведении опрессовки. В соответствии с требованиями производителя (устные комментарии специалиста сервисной станции ОАО «А») необходимо произвести замену насоса охлаждающей жидкости и подводного патрубка, так как течь происходит через стык между ними. Нарушение герметичности системы охлаждения приводит к нарушению работы двигателя и его повреждению. Перед специалистом не поставлены вопросы по выявлению связи между недостатком в системе охлаждения и последствиями

- насос системы охлаждения двигателя (Помпа ДВС с соединительной деталью) по причине течи антифриза между ними;

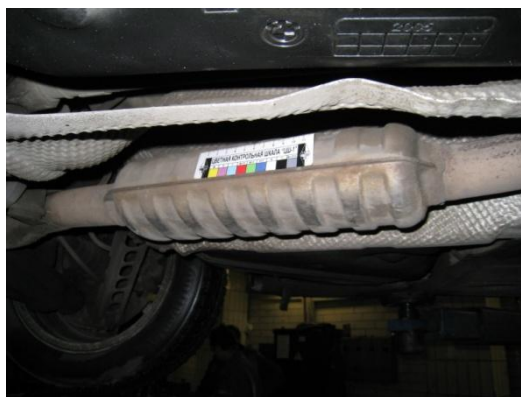
Фото 10

Кроме системы охлаждения и рулевого управления был осмотрен выпускной тракт. Резонатор выпускной системы, расположенный под автомобилем, не имеет внешних механических повреждений (фото 10). При нанесении легких ударов рукой по корпусу резонатора, его колебательный процесс на резиновых креплениях сопровождается звонким звуком. Комментарии специалиста сервисной станции указывают на необходимость замены резонатора в соответствии с документацией производителя.

- средняя часть резонатора из-за повреждения или прогара внутренних полостей.

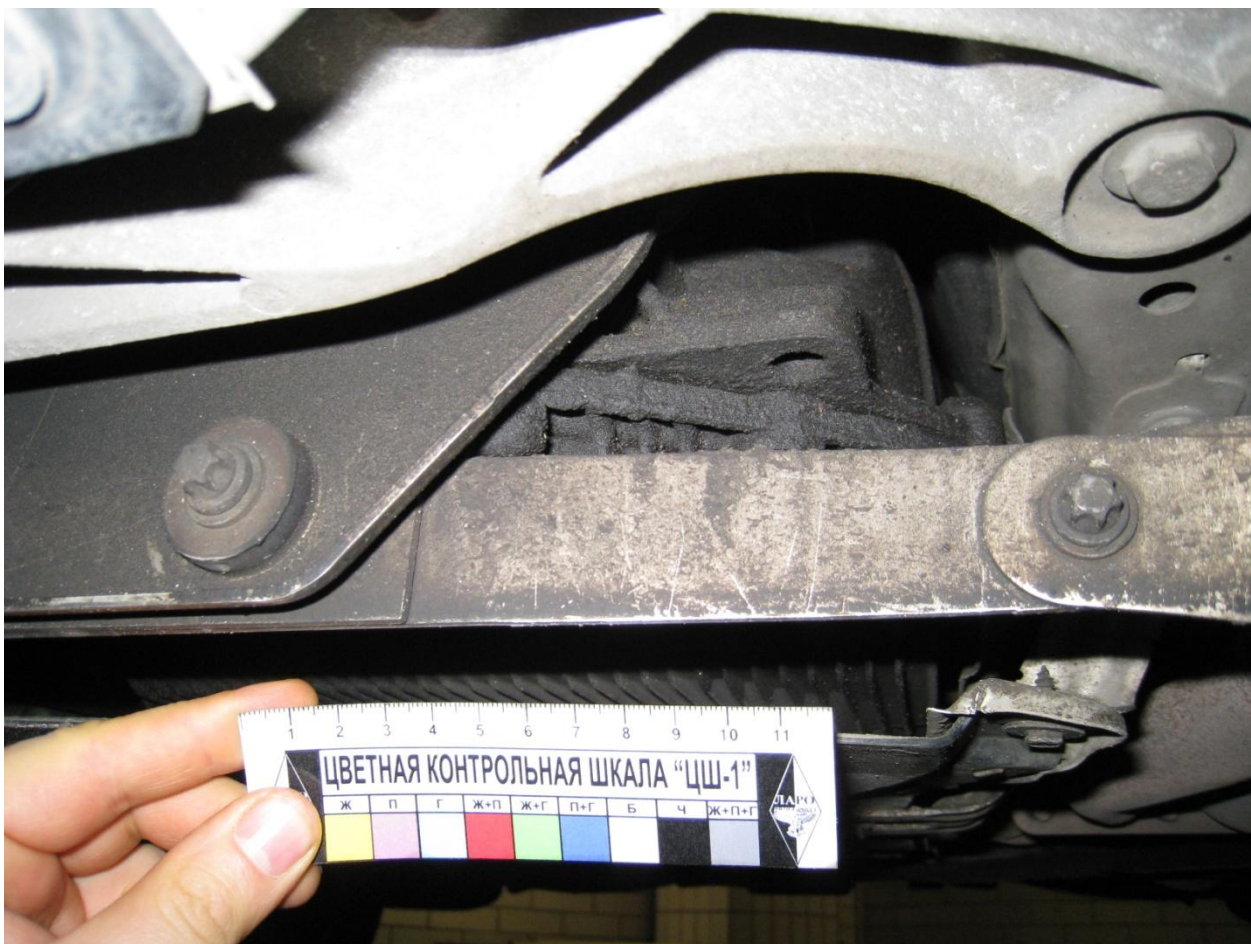
Фото 11

В порядке инициативы специалиста дополнительно зафиксировано запотевание на корпусе автоматической трансмиссии в районе разъема фото 11. Снижение уровня масла в автоматической трансмиссии может привести к появлению толчков и ударов при ее работе и переключениях. А также может стать причиной отказа трансмиссии в целом и как результат невозможность осуществлять движение вперед и назад.

- запотевание автоматической трансмиссии и локализована причина (разъем на корпусе трансмиссии).

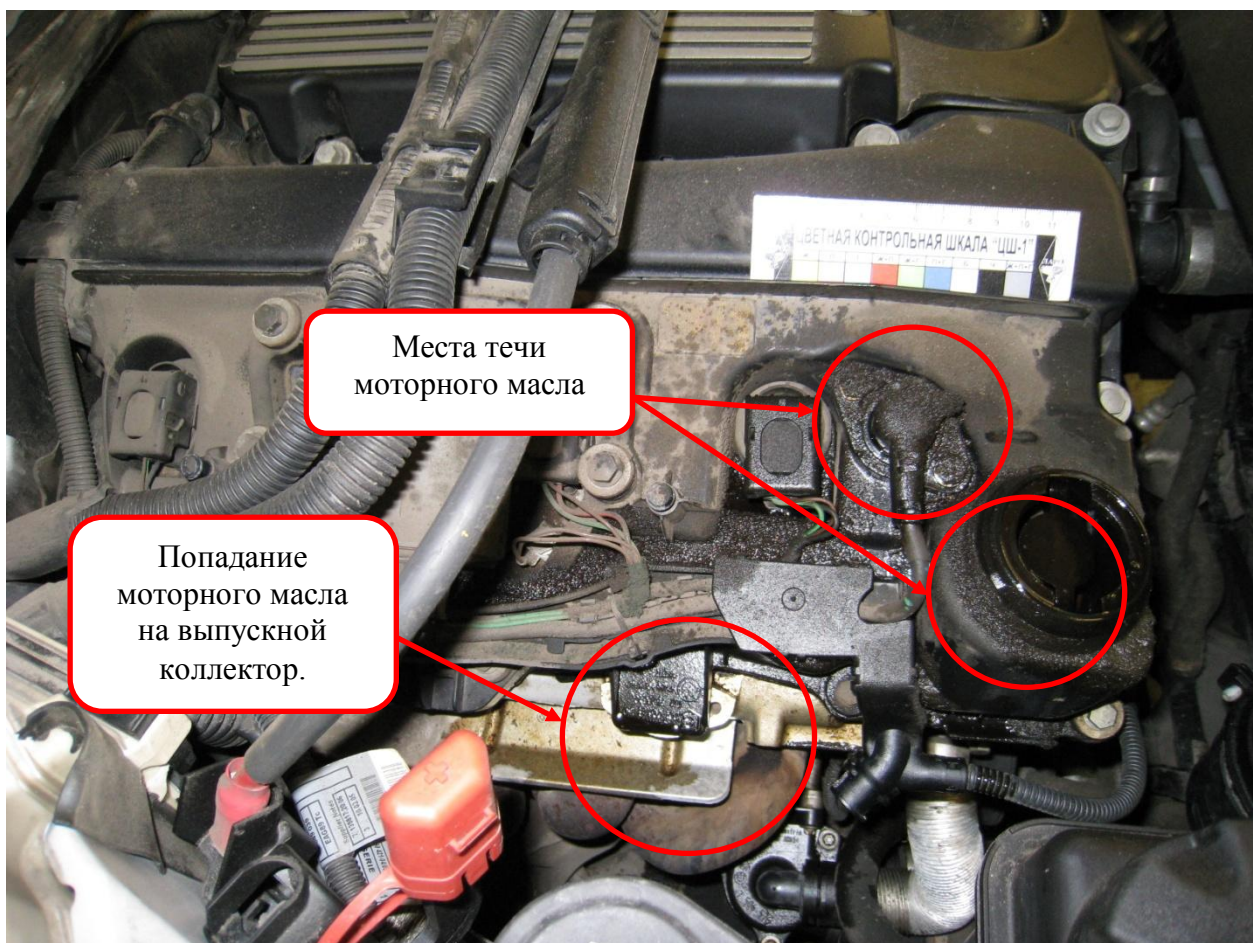
Фото 12

В ходе дальнейшего осмотра была выявлена течь моторного масла из-под пластиковой наклейки двигателя. Для локализации этой течи декоративная наклейка была снята специалистом сервисной станции фото 12.

После внимательного осмотра распределения подтеков и запотеваний установлено два места течи моторного масла: маслоналивная горловина и датчик системы изменения фаз. Моторное масло скапливается на поверхности крышки головки блока цилиндров, а затем стекает на выпускной коллектор. Процесс попадания масла на коллектор владелец косвенно фиксировал во время эксплуатации автомобиля, как посторонний запах гари при движении на малой скорости и стоянки с включенным двигателем. Данный недостаток в виде не герметичности системы смазки, учитывая попадания масла на выпускной коллектор, может стать источником для воспламенения в автомобиле. Нарушен ГОСТ Р 51709-2001. Снижение уровня моторного масла может повлиять на работу узлов и механизмов двигателя и стать причиной его отказа.

- течь моторного масла из-под декоративной накладки и попадание его на выпускной коллектор. Данный недостаток может привести к пожару в автомобиле.
