МОСКОВСКИЙ АВТОМОБИЛЬНО-ДОРОЖНЫЙ ИНСТИТУТ
(ГОСУДАРСТВЕННЫЙ ТЕХНИЧЕСКИЙ УНИВЕРСИТЕТ)
ЛАБОРАТОРИЯ ПО АНАЛИЗУ РАЗРУШЕНИЙ И ОТКАЗОВ
ДЕТАЛЕЙ МАШИН И МЕХАНИЗМОВ В ТРАНСПОРТНО-
ДОРОЖНОМ КОМПЛЕКСЕ (ЛАРО-МАДИ)

ЗАКЛЮЧЕНИЕ СПЕЦИАЛИСТА

о причине возникновения недостатков автомобиля BMW-***** VIN

Дата составления *****2010г.

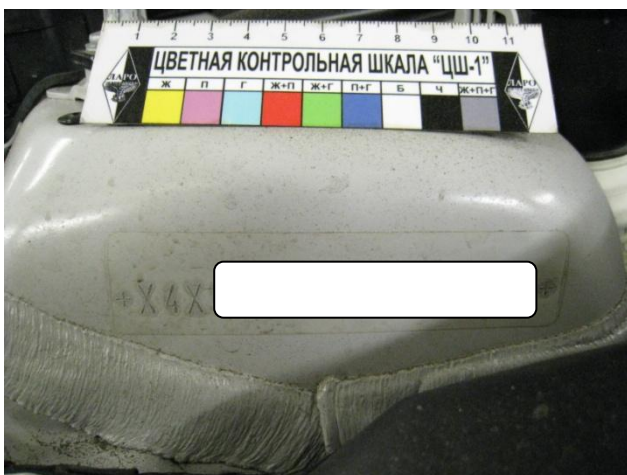
Фото 3

Фотографии выполнены фотоаппаратом Canon Digital Ixus 860IS номер № 5138224643 8.0 Mega Pixels. Made in Japan. Температура наружного воздуха в помещении +20°C. Осмотр транспортного средства проведен в дневное время, при смешанном, достаточном освещении. Кузов автомобиля находится в сухом и чистом состоянии. Внешний вид представлен на (фото 1) и (фото 2), идентификационный номер (VIN) на (фото 3), показания одометра (общий пробег) на (фото 4). При проведении исследования присутствовали:

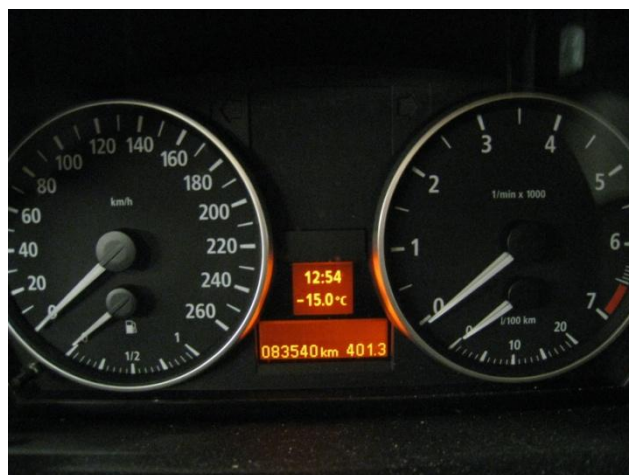
Фото 4

Автомобиль полностью идентифицирован. Пробег автомобиля составляет 83540 км. Для осмотра автомобиль установлен на подъемник. Снята защита двигателя. В подкапотном пространстве присутствует информация (табличка) о прохождении технического обслуживания (фото 5).
